### **Bij de herbouw van "Goes"**

#### *Inleiding*

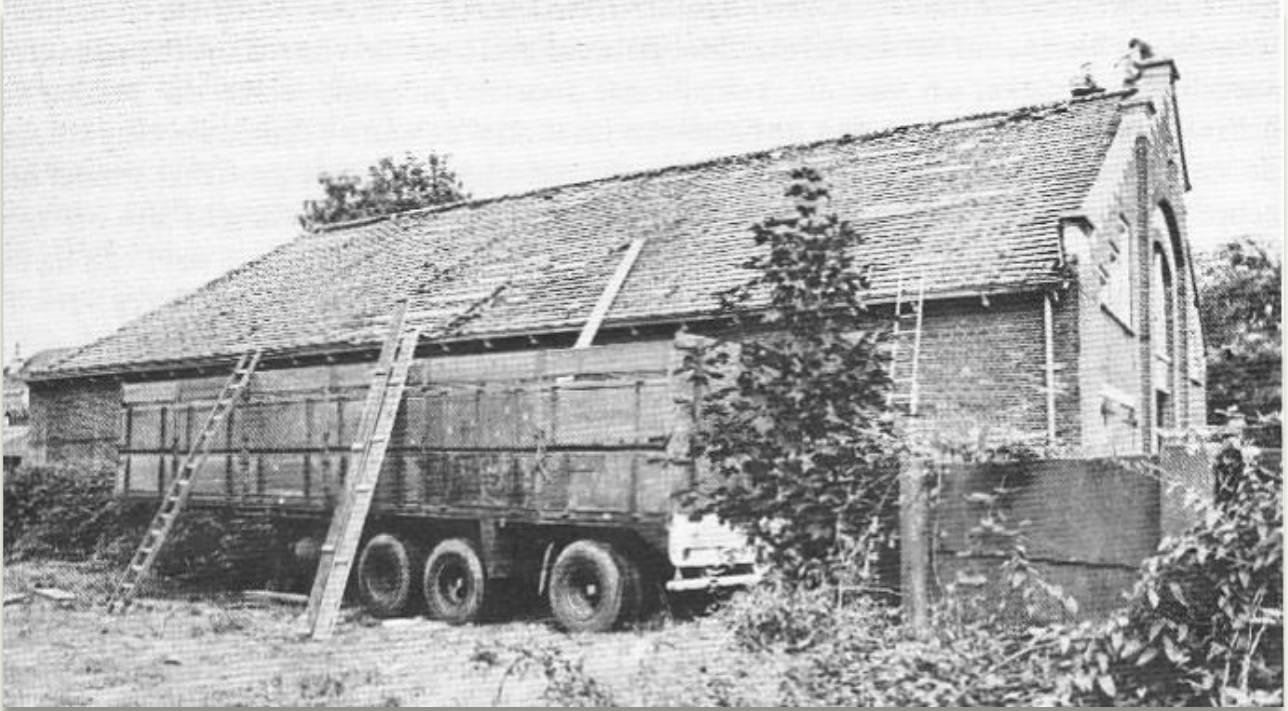
*Het afnemen en laden van de dakpannen.*

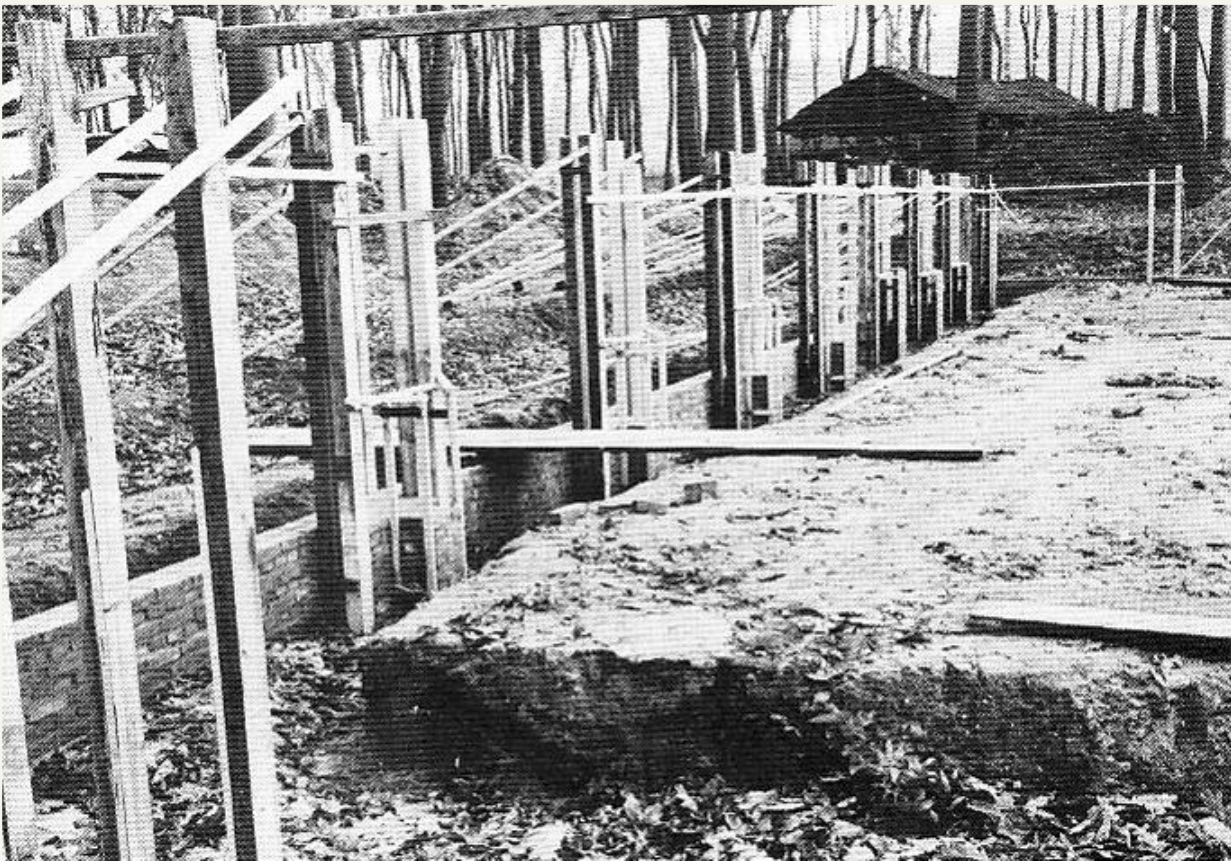
*De fundering in aanbouw.*

Dank zij de late vorst kon nog in '82 een betonfundering worden gestort, de funderingsmuren opgemetseld en de sleuven gedicht.

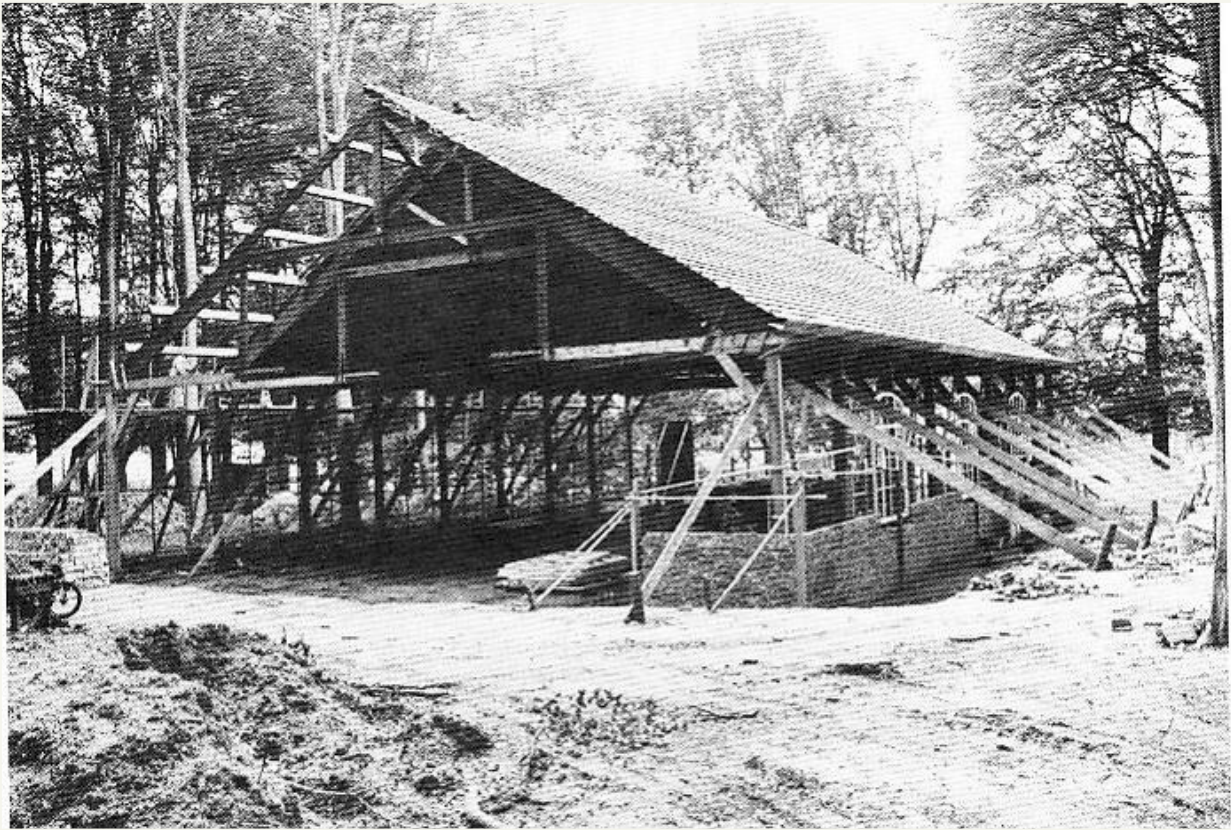
*De toestand in september 1983.*
