## Hoe vreeslick is dese plaetse!

Het Nederlands Openluchtmuseum gaat ter kerke

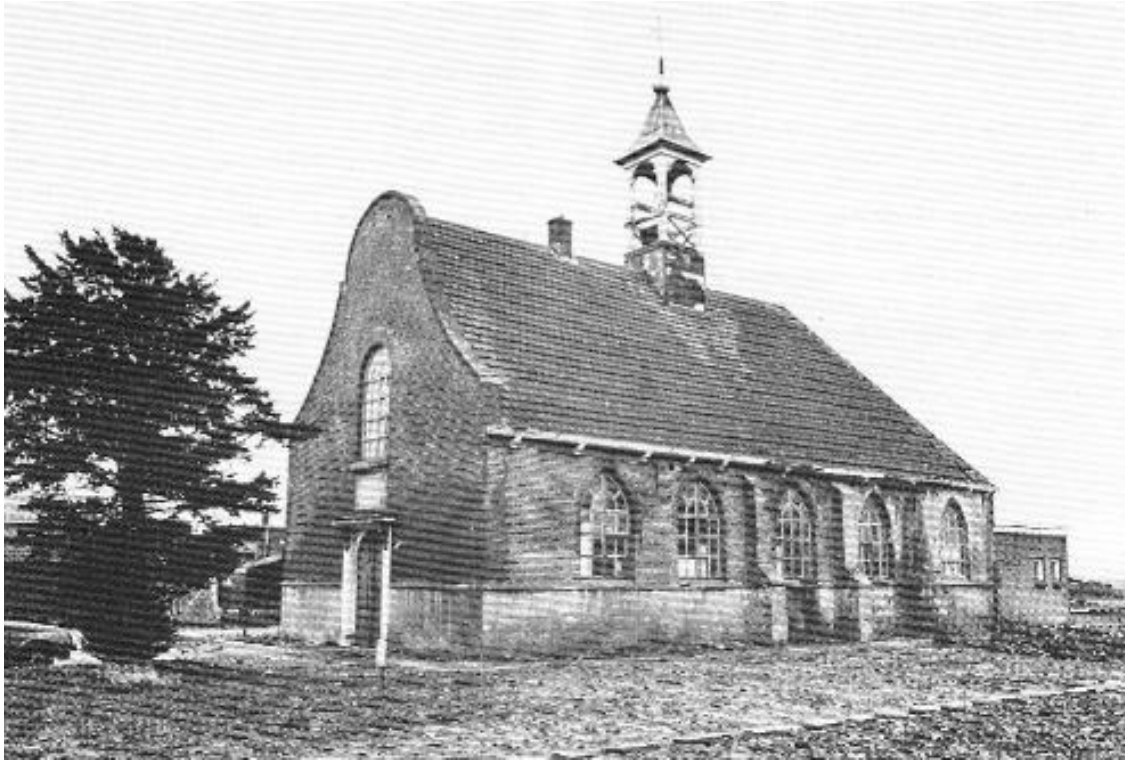
1. De kerk zoals zij werd aangetroffen. Links in de zijgevel de invlechting van de voorgevel die in 1832 werd vernieuwd; rechts (vanaf de voorkant van de steunbeer) de pleisterlaag met baksteenimitatie uit 1924.

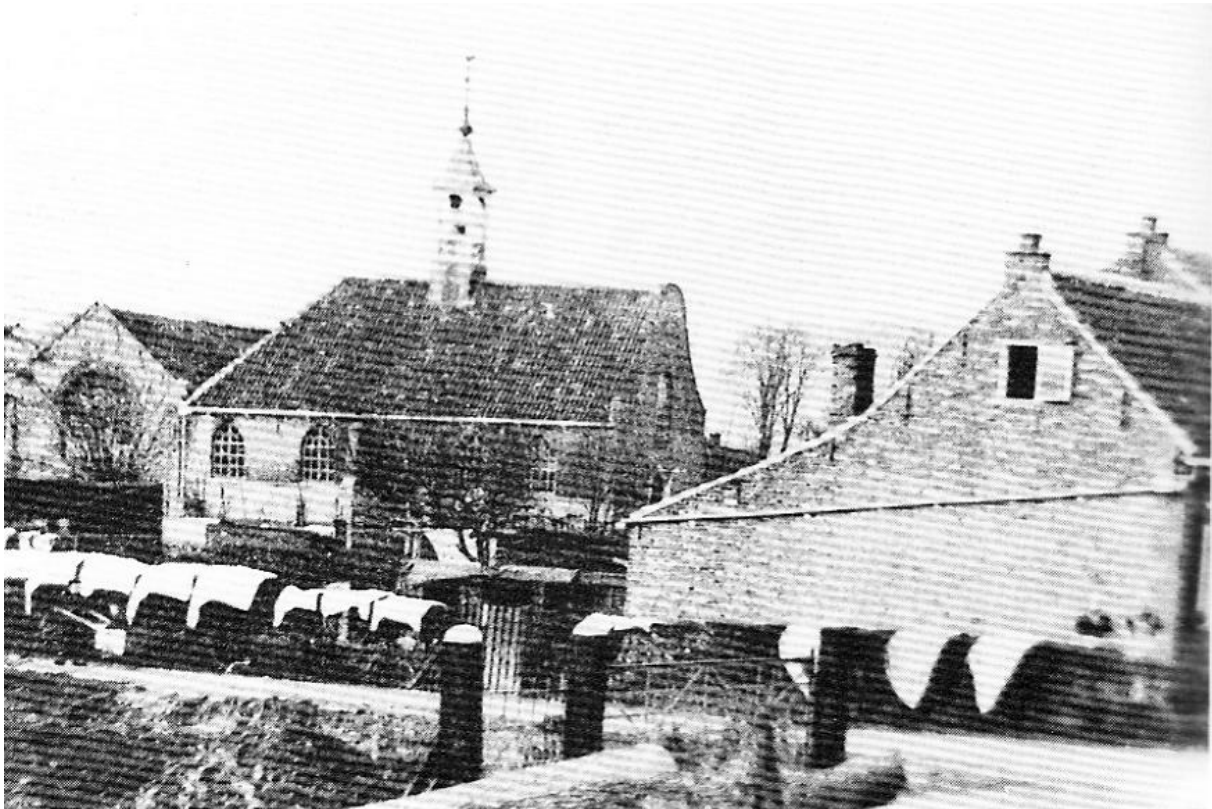
2. Gezicht op de kerk en de achtergevel van de aangebouwde school, gezien vanuit het zuiden, tussen 1894 en 1915. Detail van een ansichtkaart. Repro P. S. G. Raas.

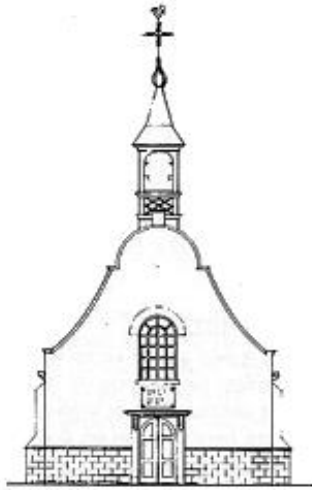
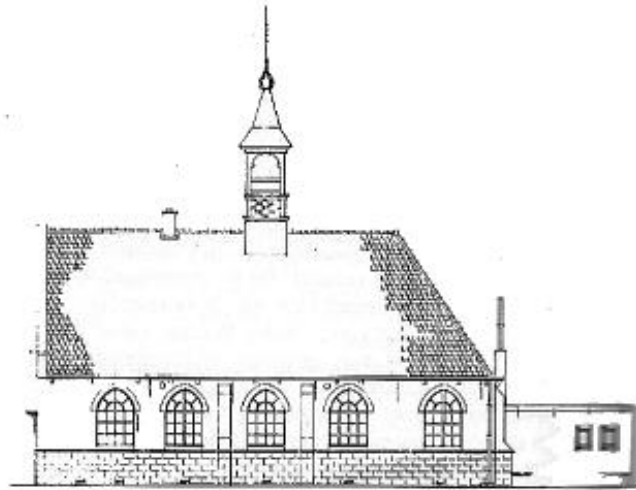
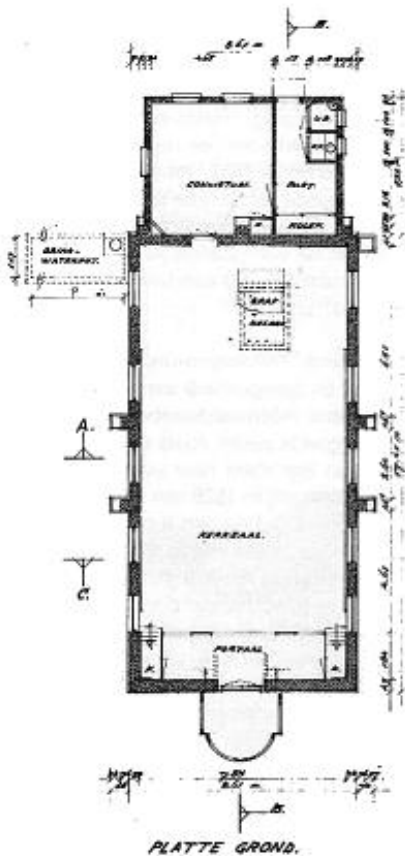
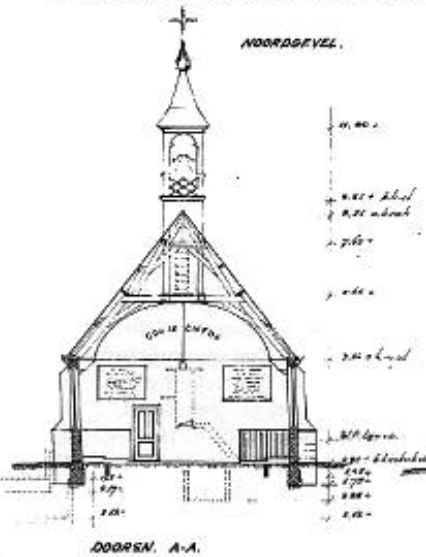
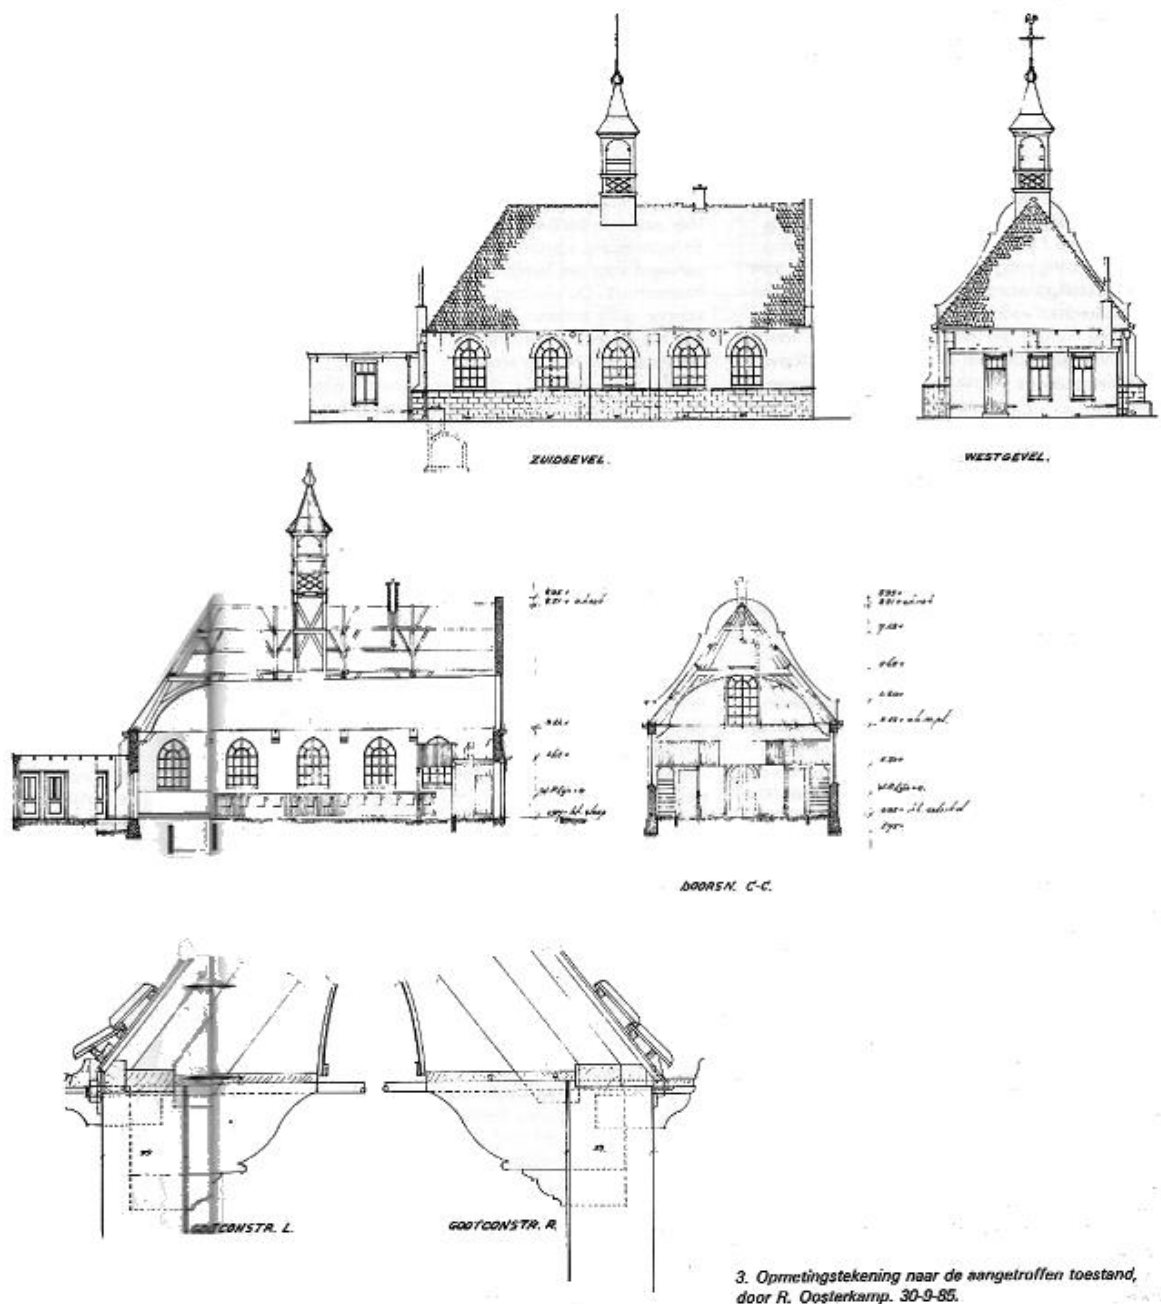
3. Opmetingstekening naar de aangetroffen toestand,  
door R. Oosterkamp. 30-9-85.

Ooetgevel.

Noordgevel.

Platte grond.

Ooeten A-A.

Galerij.

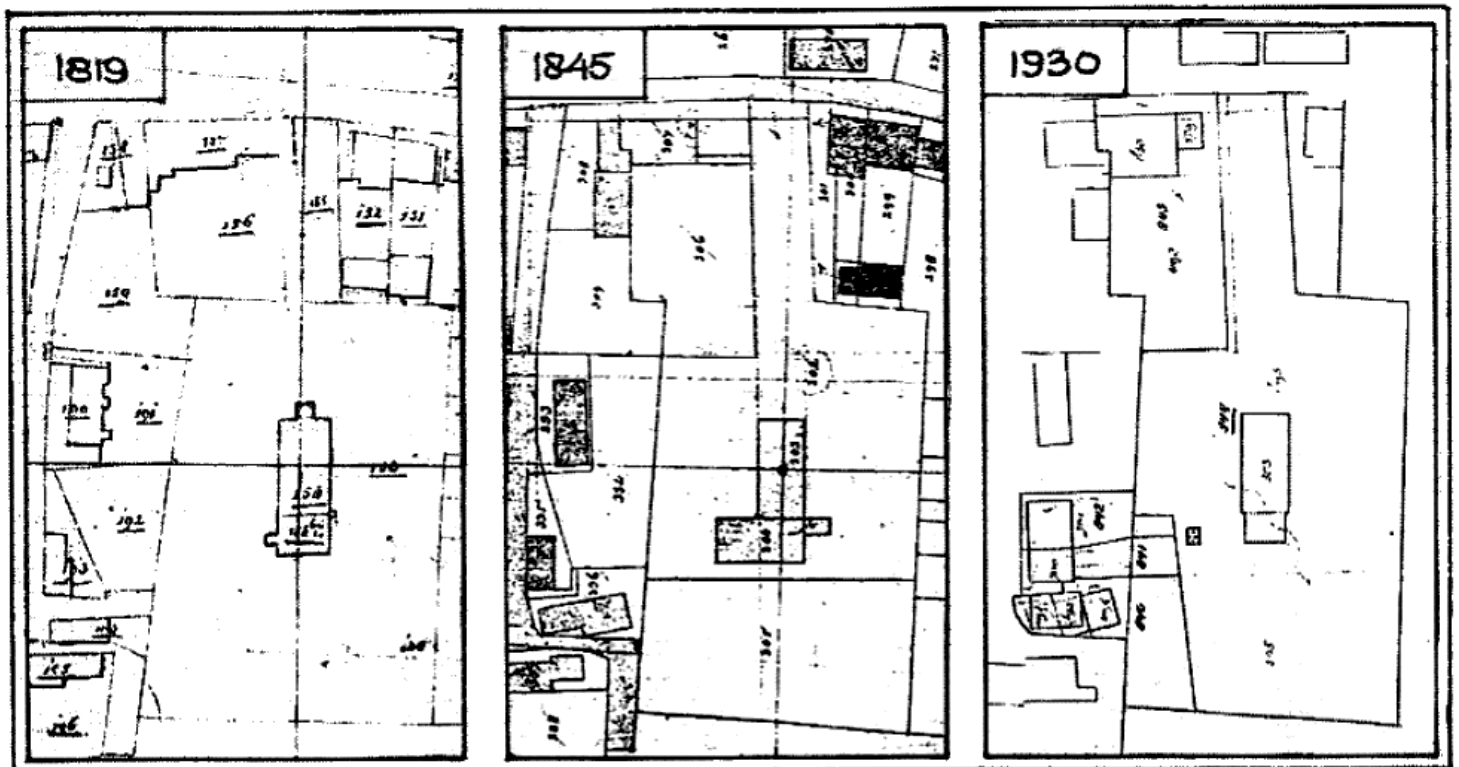
4. De kadastrale situatie van de kerk. Links in 1819 met het uitgebouwd portaal voor en de school achter de kerk. In het midden rond 1845, met links de uitbreiding van de school en rechts de consistorie (her latere lijkenhuisje). Rechts de situatie in 1930 met de nieuwe consistorie.

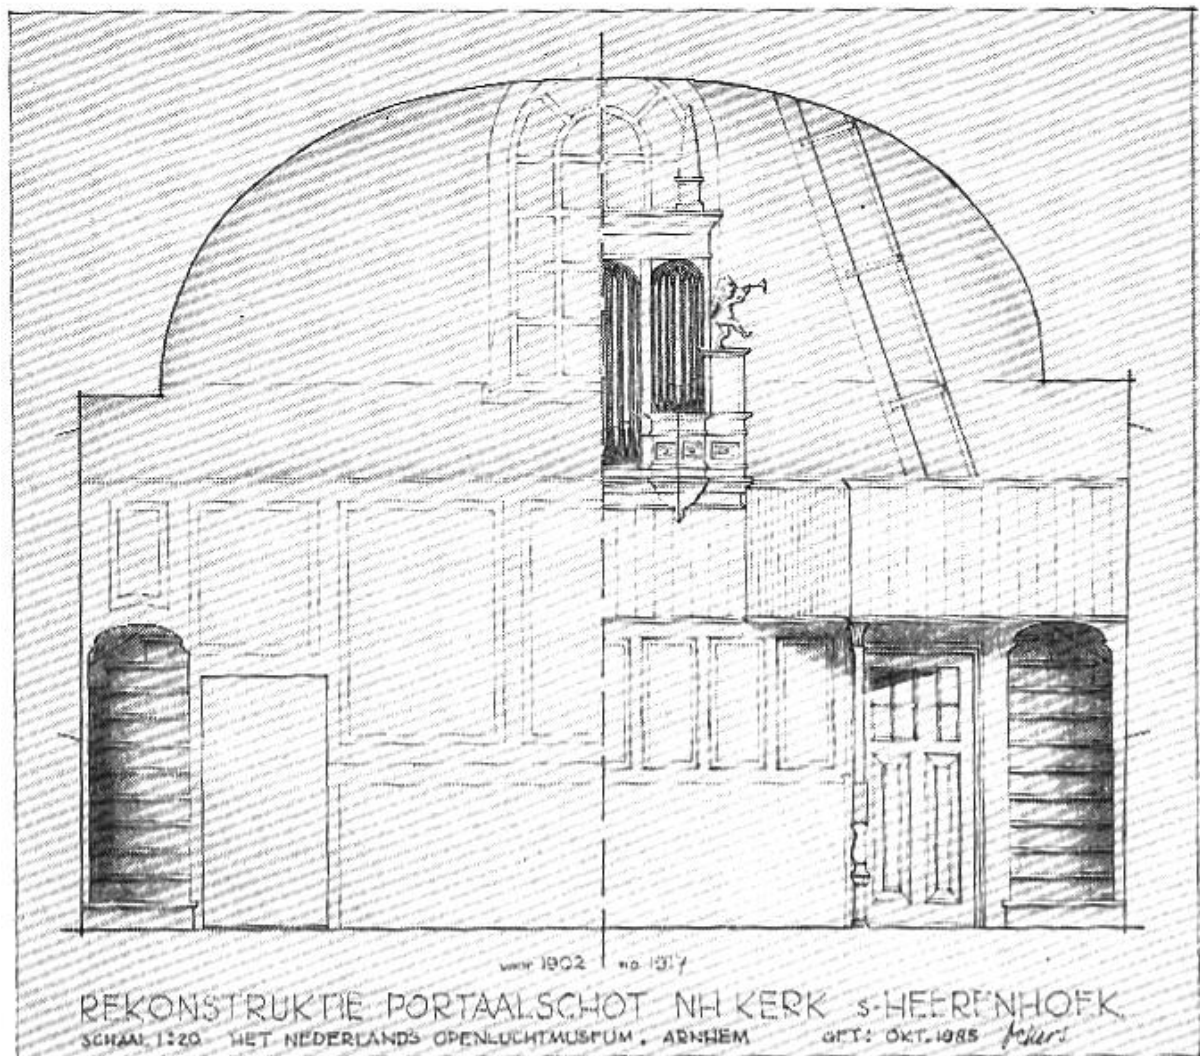
5. De beschilderingen op het portaalschot, links voor 1902, rechts na 1917. Naar veldwerk van D. Zweers.

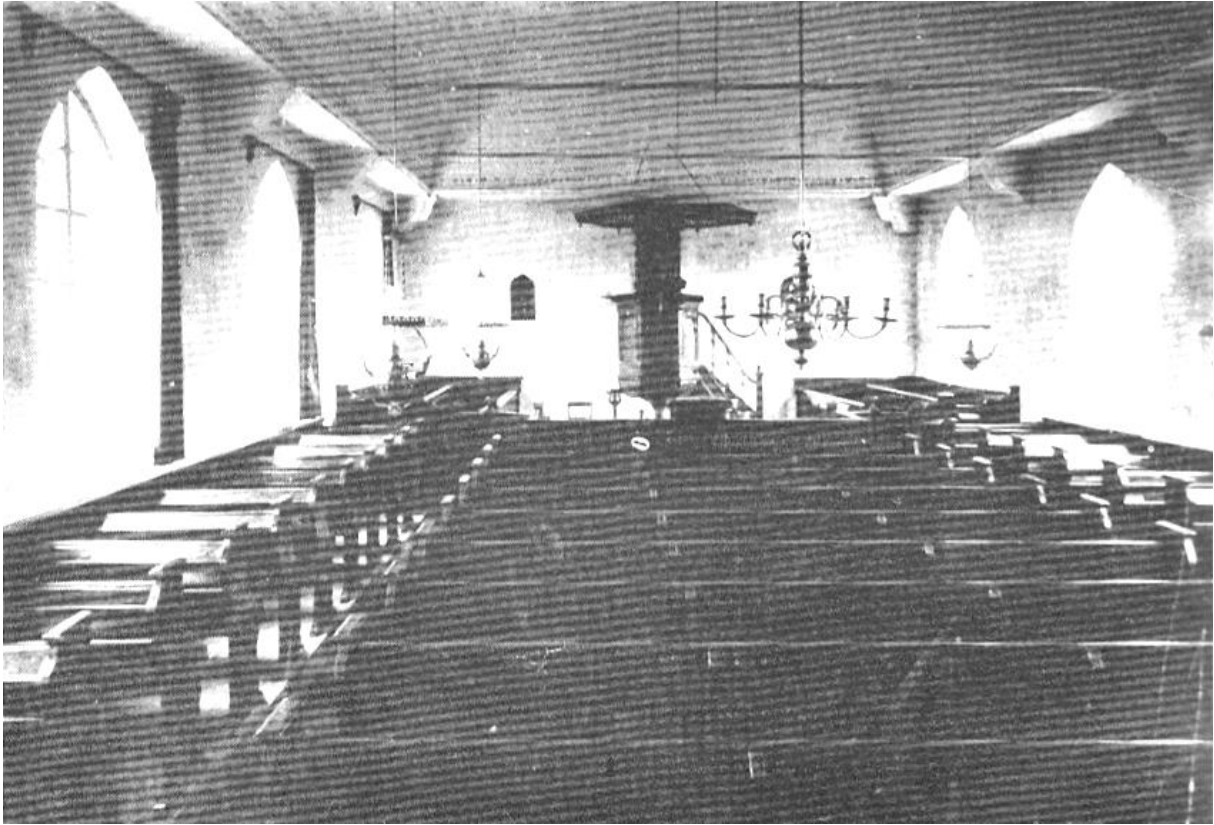
6. Het interieur, gezien vanaf het balkon, tussen 1917 en 1929. Vóór 1917 stonden de banken aan de zijkant met hun rug tegen de muur, en stonden in het midden rijen losse stoelen. Repro P. S. G. Raas.

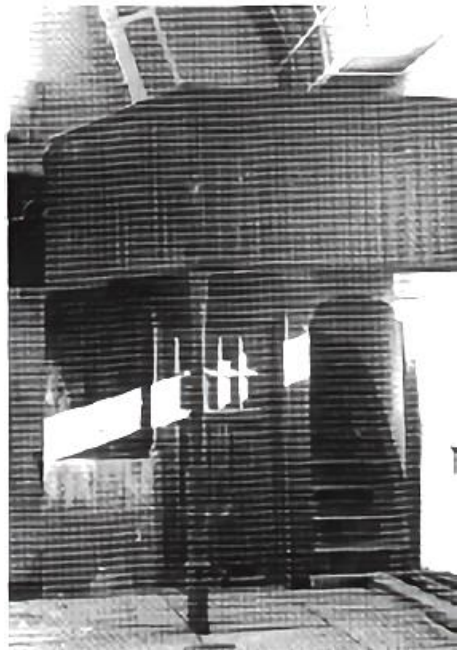
*7. De rechter balkonuitbouw, die voor het raam uitsteekt. Bovenaan v.l.n.r. in de achtermuur de sporen voor de cabine van de organist, de trap naar de zolder en de triplex platen die in 1931 tegen het plafond waren gespijkerd. Foto P. S. G. Raas, plm. 1976.*
