# 1968, DUS GEEN GRAFFITI

## VAN GEND & LOOS

De loods van Van Gend & Loos uit Tiel is bouwkundig een heel eind op streek. Kleine tegenvallers daargelaten (helaas bleken na de overplaatsing de pleisterlagen van de twee oudste delen van de loods los te laten), lopen de werkzaamheden min of meer volgens plan. De bouwkundige oplevering wordt begin juni verwacht. Wat zijn we tegengekomen in het bouwproces?

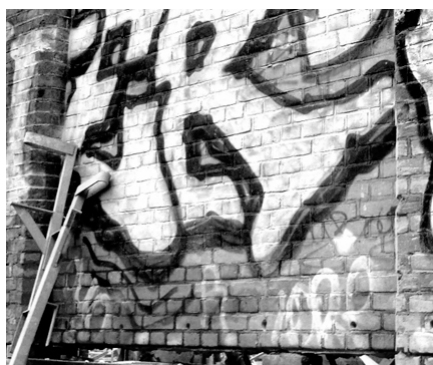
In elk geval hebben we heel vaak de vraag gekregen (achteraf) of we de graffiti op de gevels van het gebouw niet hadden kunnen laten zitten. Zoals iedereen heeft kunnen zien is dat niet gebeurd. Waarom niet? In het bouwproject is de keuze gemaakt om de situatie van de jaren '60 (ongeveer 1968) te laten zien. In die jaren zat er absoluut nog geen graffiti op de gevels van het gebouw. Dus de keuze was simpel: verwijderen.

Waar langer over gediscussieerd is, is over de wijze van verwijderen. Zetten we de zandstraal op het metselwerk of kiezen we een andere methode? Omdat met het stralen van het gebouw het metselwerk 'als nieuw' zou worden

en dus alle geschiedenis in de vorm van een patina op de stenen, zou zijn weggespoeld, hebben we gekozen voor een andere verwijderingmethode, die ook nog goedkoper bleek. Over de graffiti is een soort gel aangebracht die na enige inwerktijd met water weer van de muren kon worden afgespoeld. Het effect was dat de kleurstoffen en hechtmiddelen van graffiti werden verwijderd, maar dat de vervuiling/veroudering van de stenen aanwezig bleef. Het kleine beetje graffiti dat op sommige plekken nog aanwezig is, proberen we straks zo bij te werken dat het (nagenoeg) niet meer zichtbaar is.

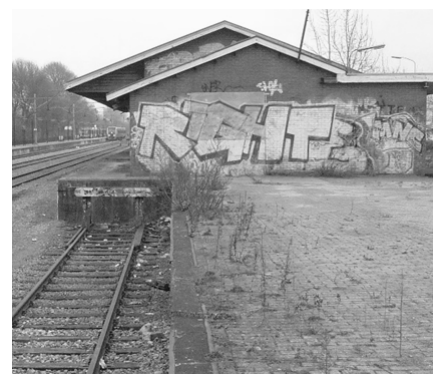
Inmiddels is men ook begonnen met de inrichting van het terrein rond de loods. De basaltkeien uit Tiel komen aan de zuid (straat-)zijde van de loods te liggen en aan de noord (spoor-)zijde van de loods komt een stuk spoor met een stootjuk. Voor de westelijke kopgevel wordt een stuk laadperron aangelegd, met betonnen keerwanden en stelconplaten waarmee de oorspronkelijke aanleg uit Tiel wordt gesuggereerd. Overigens komt in dit laadperron een trap waarmee de bezoekers naar de ingang van het gebouw kunnen, terwijl naast de trap (met steun van het Sam Klazes fonds) een

rolstoellift in het laadperron wordt ingebouwd.

Omdat de bouw van de loods nogal een ingreep in het terrein is, is het niet verbazingwekkend dat ook hier en daar bestaande bestrating en riolering wordt aangepast aan de nieuwe situatie. De overgang van de tramrails naar de spoorrails vraagt bijvoorbeeld om een zorgvuldige afwerking op een zodanige manier dat vanwege het hoogteverschil aan de kant van zuivelfabriek Freia het tramtracé niet instort.

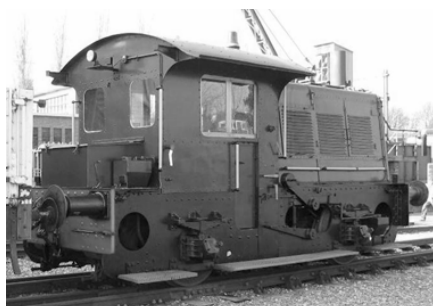
Foto: Stichting Locomotor, Kees Iking

Een stuk spoor zonder rollend materieel is wel erg kaal. Voor de presentatie worden daarom van de Stichting Locomotor een Sik (een rangeerlocomotief die langdurig op het station in Zutphen dienst heeft gedaan) en een goederenwagon 'geelbander' waarin Van Gend & Loos het transport over het spoor verzorgde, in bruikleen ontvangen. De Stichting Locomotor is een organisatie die het spoorwegerfgoed in de vorm van diesellocomotieven en ander materieel wil bewaren. Zowel de Sik als de goederenwagon worden gerestaureerd in bruikleen gegeven.

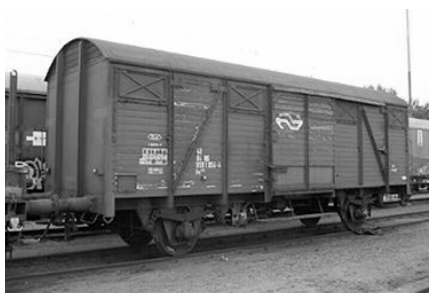
Foto: Stichting Locomotor, Bert Peihak

De Sik is in principe zelfs rijvaardig. In het kader van het onderhoud zal daarom af en toe de motor van de Sik worden gestart. De goederenwagon met de roepnaam '40 84 NS 959 1 054-4' zal worden gebruikt als projectieruimte waarin de bezoekers audiovisuele presentaties over Van Gend & Loos kunnen bekijken.
